## Rénovation thermique de combles perdus

## Pose de ouate de cellulose avec étanchéité à l'air

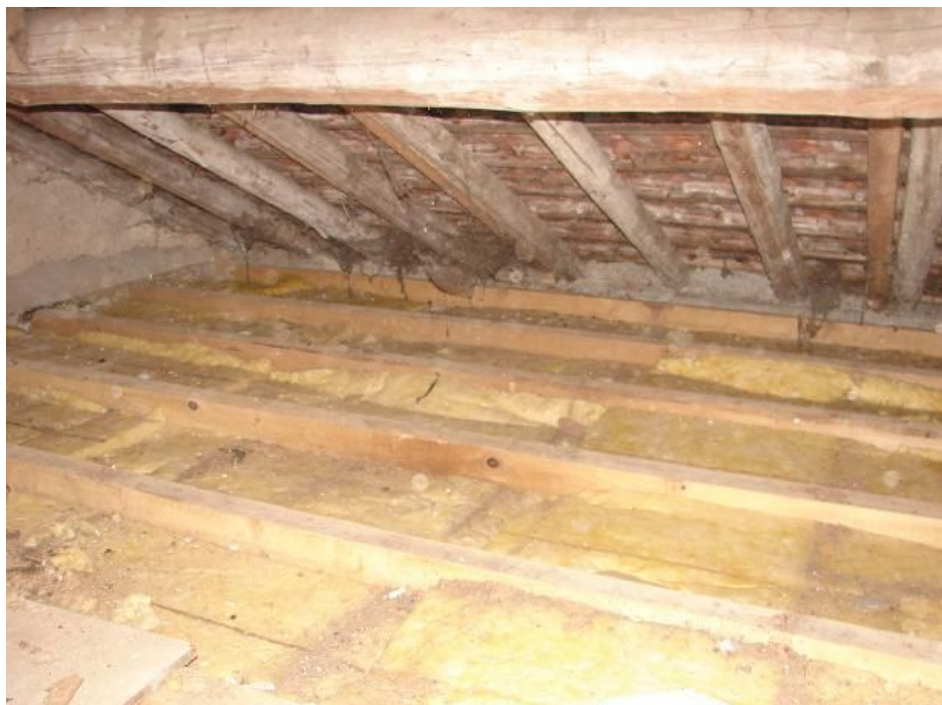
Des panneaux de laine de verre de 10 cm posés en 1982 n'assureraient plus une isolation très efficace (tassement, défauts d'étanchéité à l'air, humidité dans l'isolant, dégradations par les rongeurs,...). De plus la faible densité de cet isolant ne permettait pas un confort d'été optimal.

Pour améliorer l'efficacité de l'isolation des combles, la solution retenue est de retirer la laine de verre et de la remplacer par de la ouate de cellulose en prenant soin de traiter l'étanchéité à l'air et la diffusion de la vapeur d'eau.

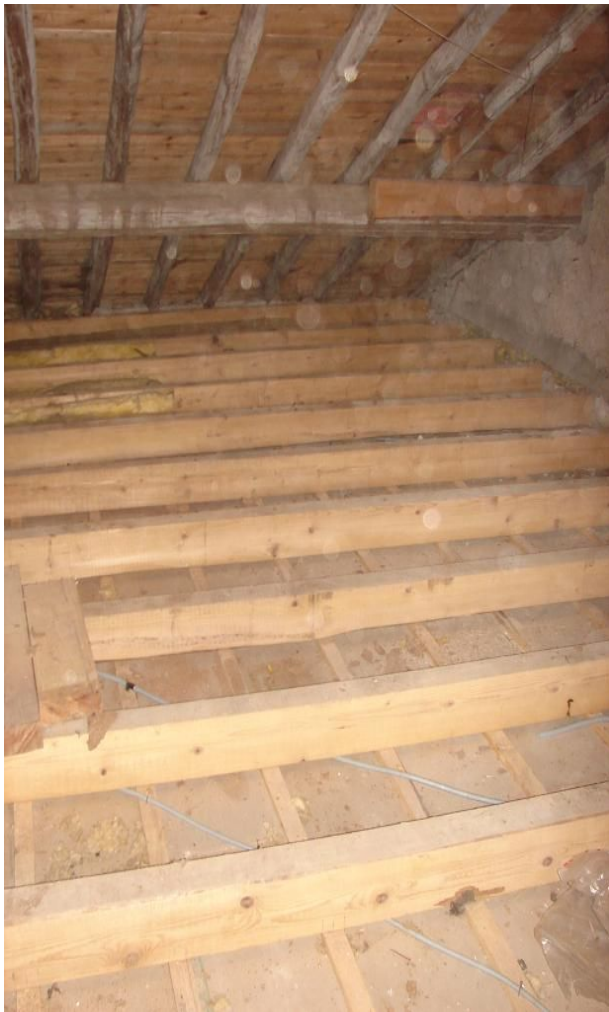
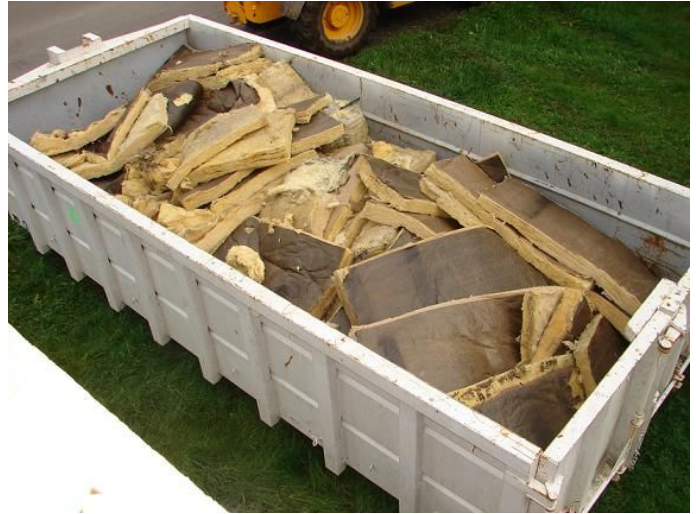
État initial après l'évacuation et le retraitement de l'ancien isolant.

Le plancher du grenier était jusqu' alors recouvert sur toute sa surface de panneaux de bois compressés (Novopan). Il a fallu déclouer chaque planche pour extraire la laine de verre et permettre la pose du frein-vapeur dans de bonnes conditions.

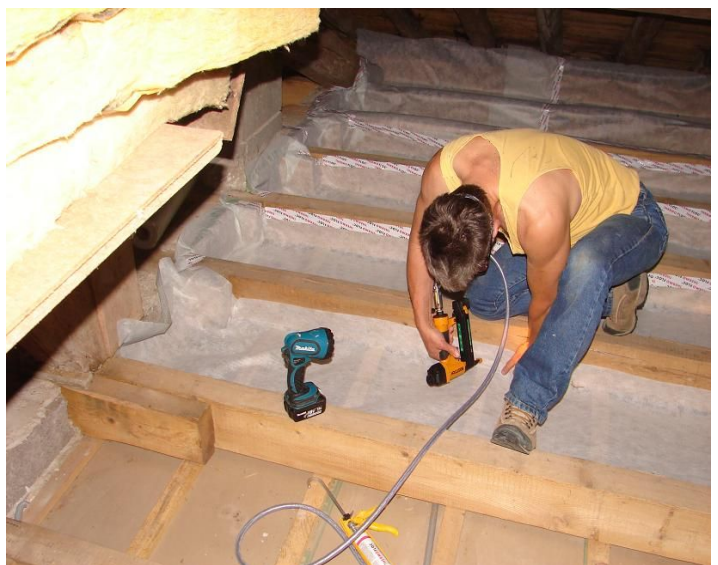
Après avoir mis en place et agrafé les lés de frein-vapeur, on scotche les périphéries. L'idéal est de venir recouvrir les agrafes.

Le frein-vapeur assure **l'étanchéité à l'air de l'isolation garantissant son efficacité**. Le film régule le passage de la vapeur d'eau au travers de l'isolant. Il est adapté aux matériaux d'origine naturelle.

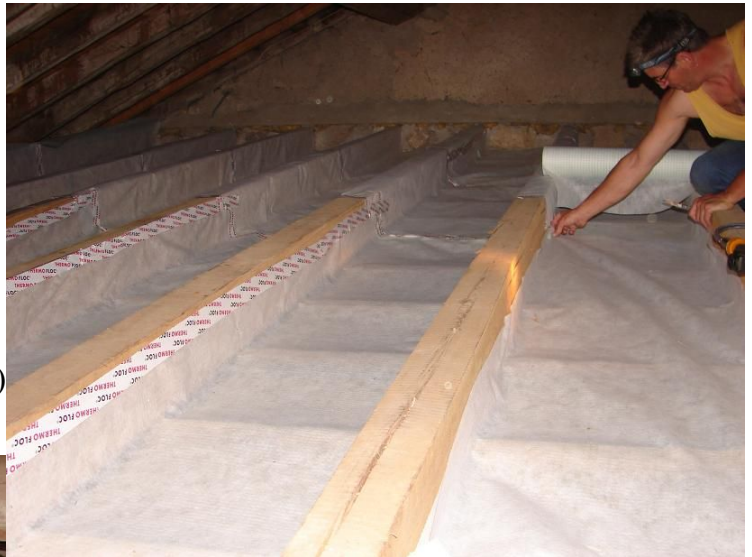
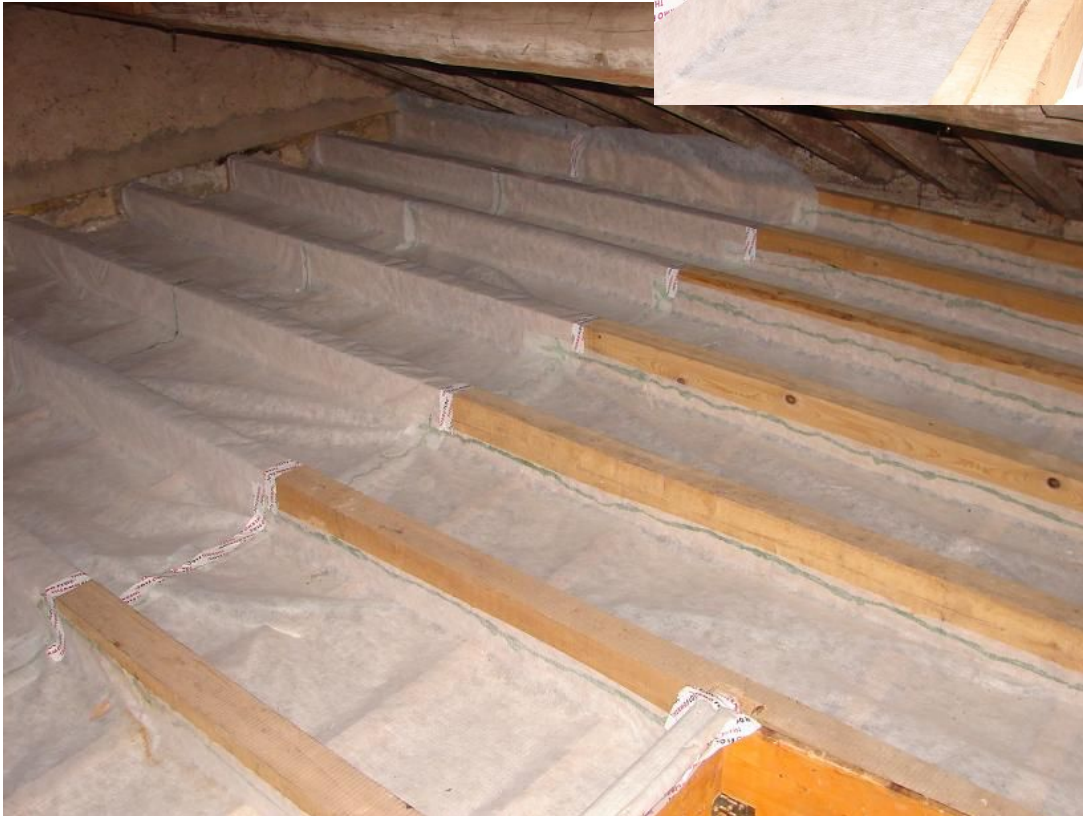
## 2 méthodes de pose sont envisageables :

-recouvrir entièrement les solives

-traiter caisson par caisson

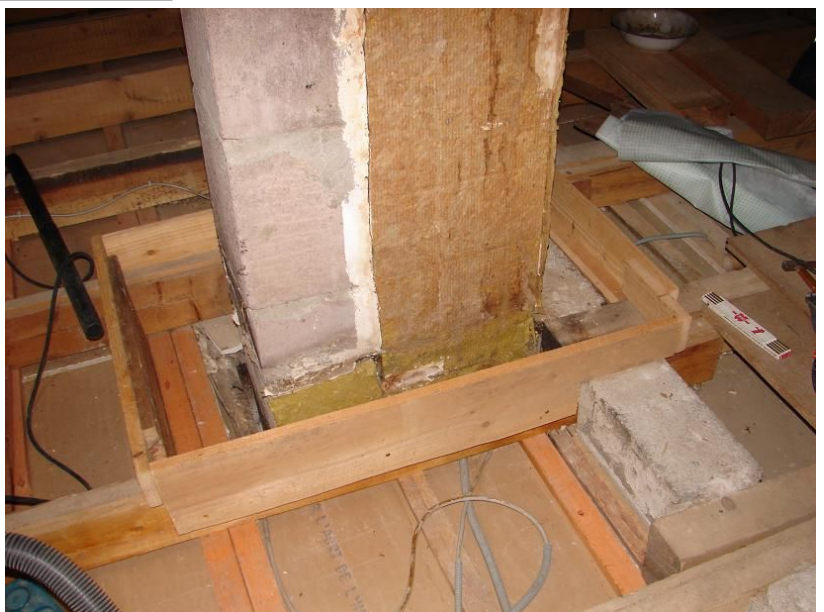
## Préparation des coffrages autour des cheminées

La ouate de cellulose ne doit pas être en contact avec les conduits de cheminée. Il faut donc préparer des coffrages qui seront rempli d'un isolant incombustible (perlite, vermiculite, laine de roche, mousse de silicate,...)

L'étanchéité à l'air de ses caissons ne pourra pas être traitée.

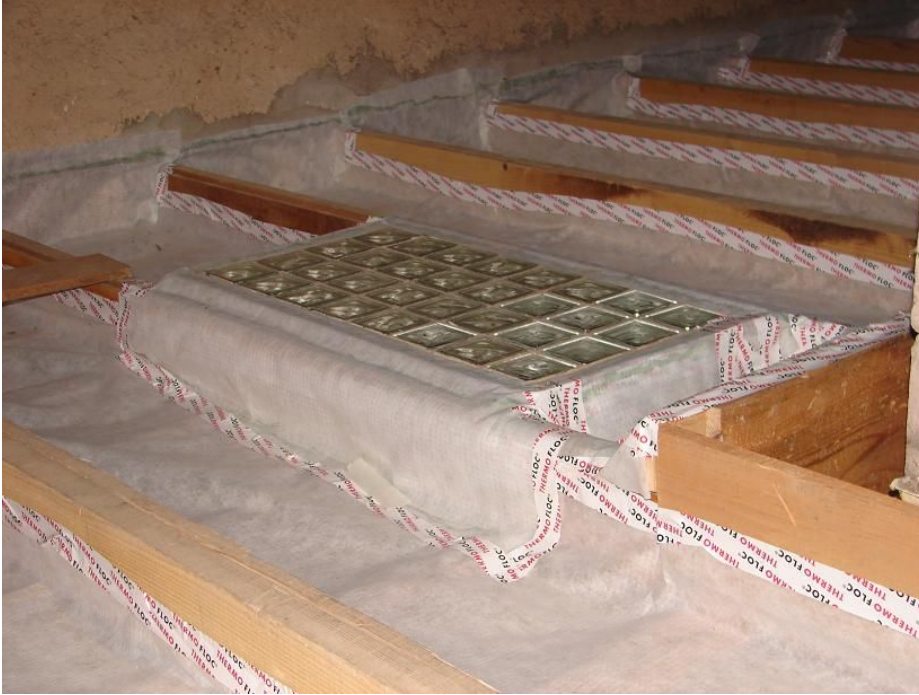
## Traitement des « ouvertures »

Le film frein-vapeur vient assurer l'étanchéité des ouvertures (trappes, coffrage, vitrage,...)

Un grand soin est de rigueur dans la gestion de l'étanchéité à l'air des « ouvertures ».

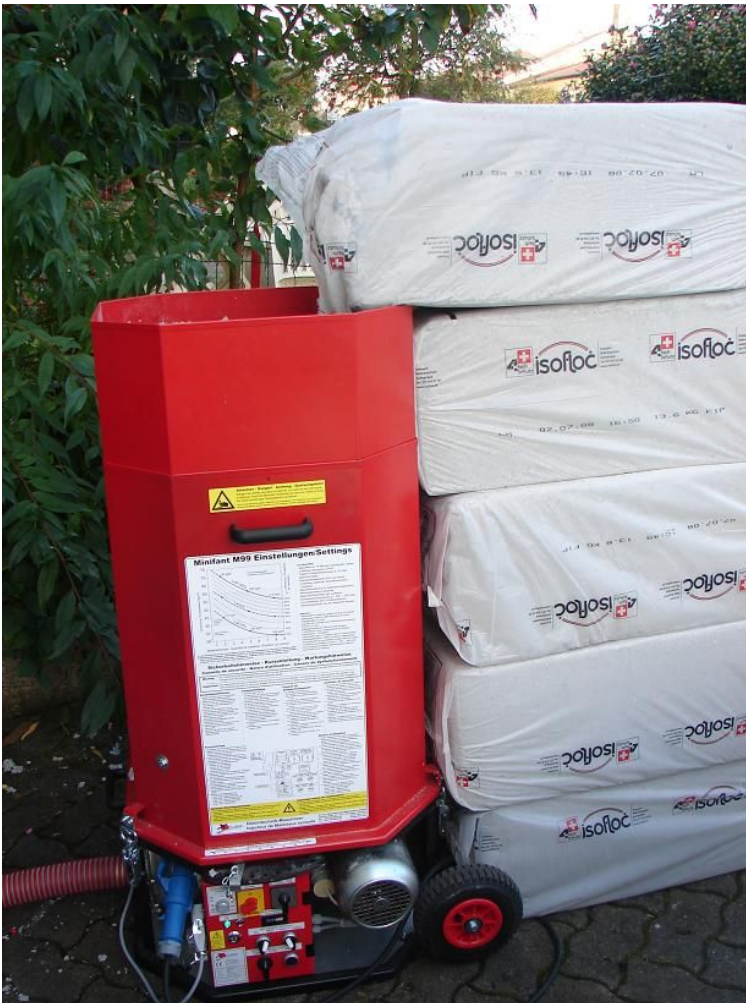
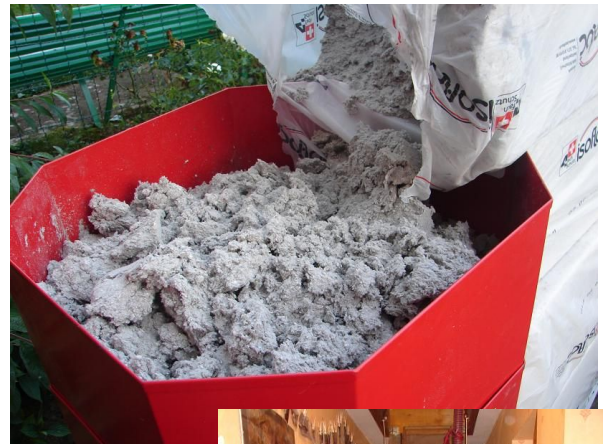
**À l'extérieur**, les sacs de ouate de cellulose sont déversés dans la cardeuse/souffleuse (une machine à souffler les isolants en vrac).

Une personne est chargée du remplissage de la trémie.

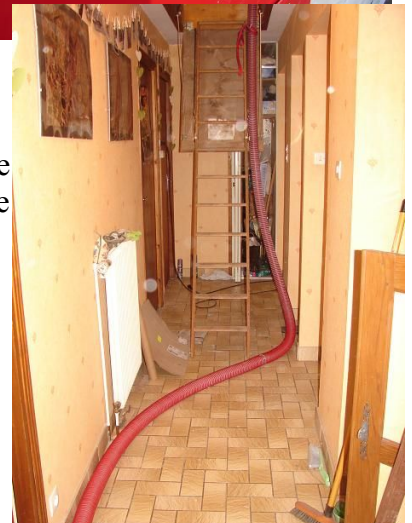
**À l'intérieur**, le tuyau transporte simplement l'isolant jusqu'aux combles.

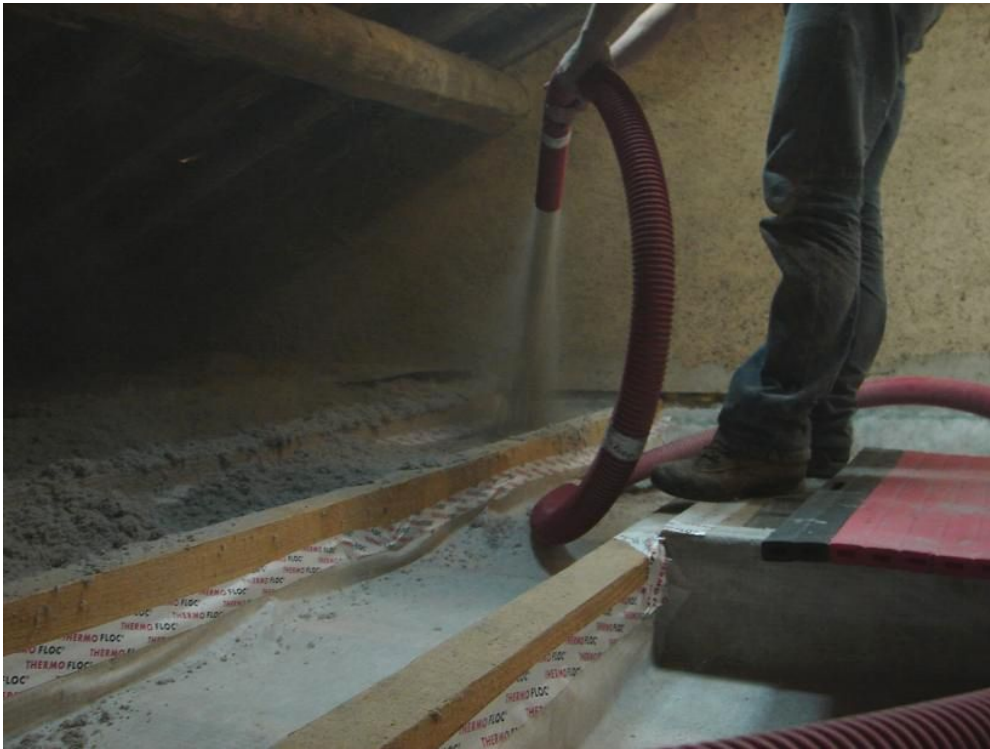
Le soufflage permet de remplir facilement et rapidement les caissons.

Après un premier tassement artificiel, une deuxième couche est soufflée pour obtenir ce résultat

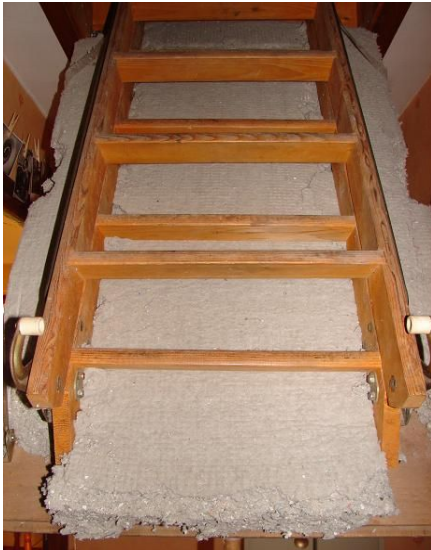
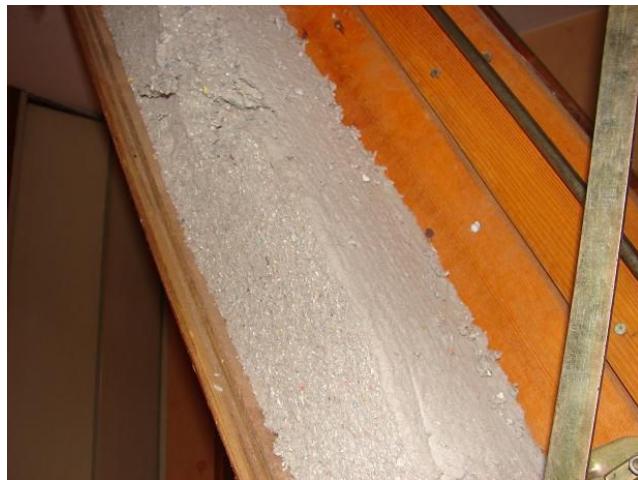
## Isolation de la trappe d'accès

Un panneau de ouate de cellulose est encastré entre la trappe et l'escalier amovible. L'étanchéité sera ensuite réalisée avec des bandes de scotch posées en périphérie de la trappe.
